Dokumenttype  
**Rapport, Geoteknisk- og miljømæssig vurdering**

# **VEJLE KOMMUNE** **GRUND VED ROSBORG,** **VEJLE**

Revision **01**  
Dato **2011-01-03**  
Udarbejdet af **DHC**  
Kontrolleret af **NNC**  
Godkendt af **LMN**  
Beskrivelse **Vurdering af geoteknik og forureningsundersøgelse**

Ref. 10440103\BD00002-1-DHC

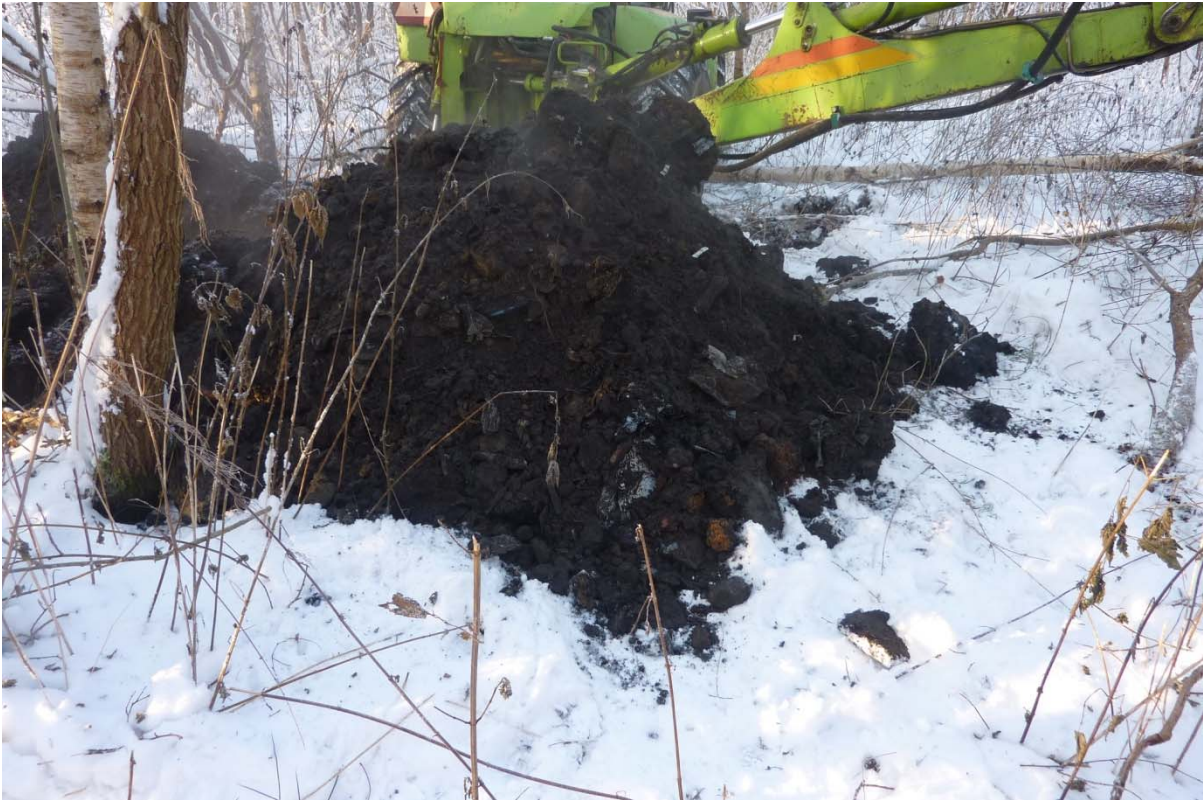
Figur 1- R1 med affald i forgrunden

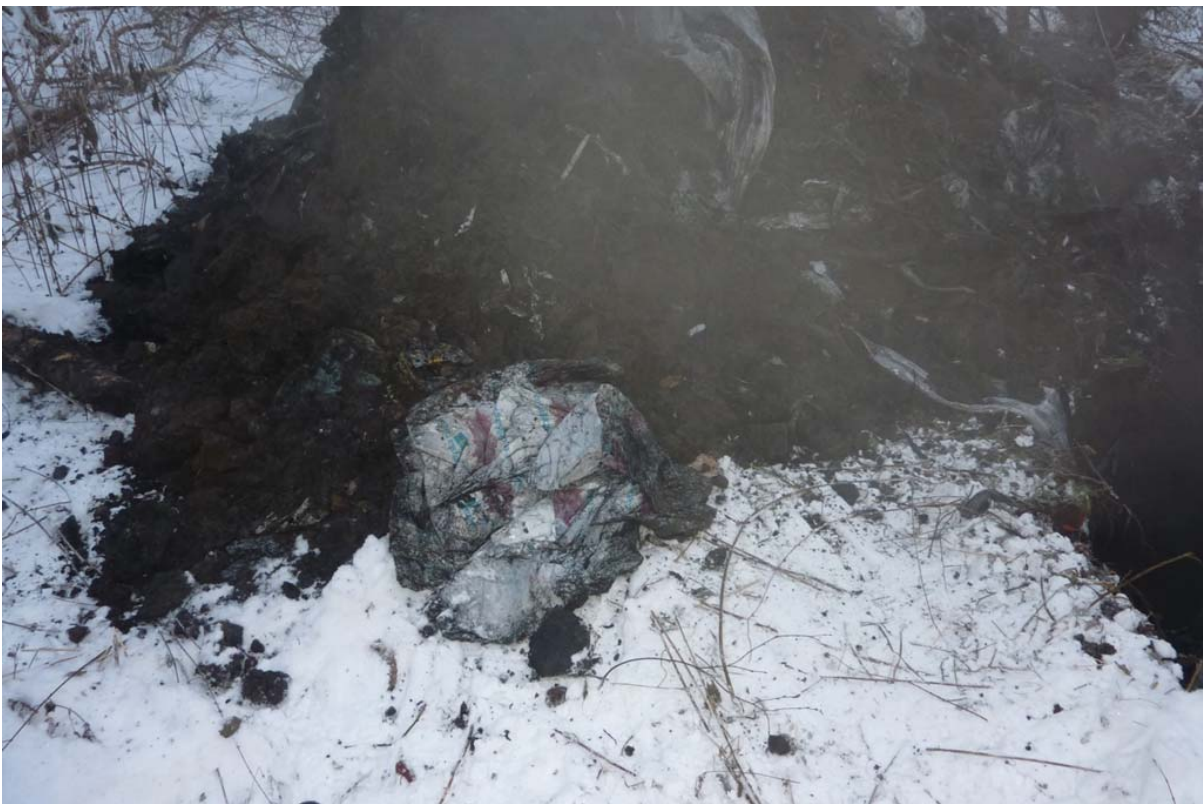
Figur 2 - R1, dybere affald

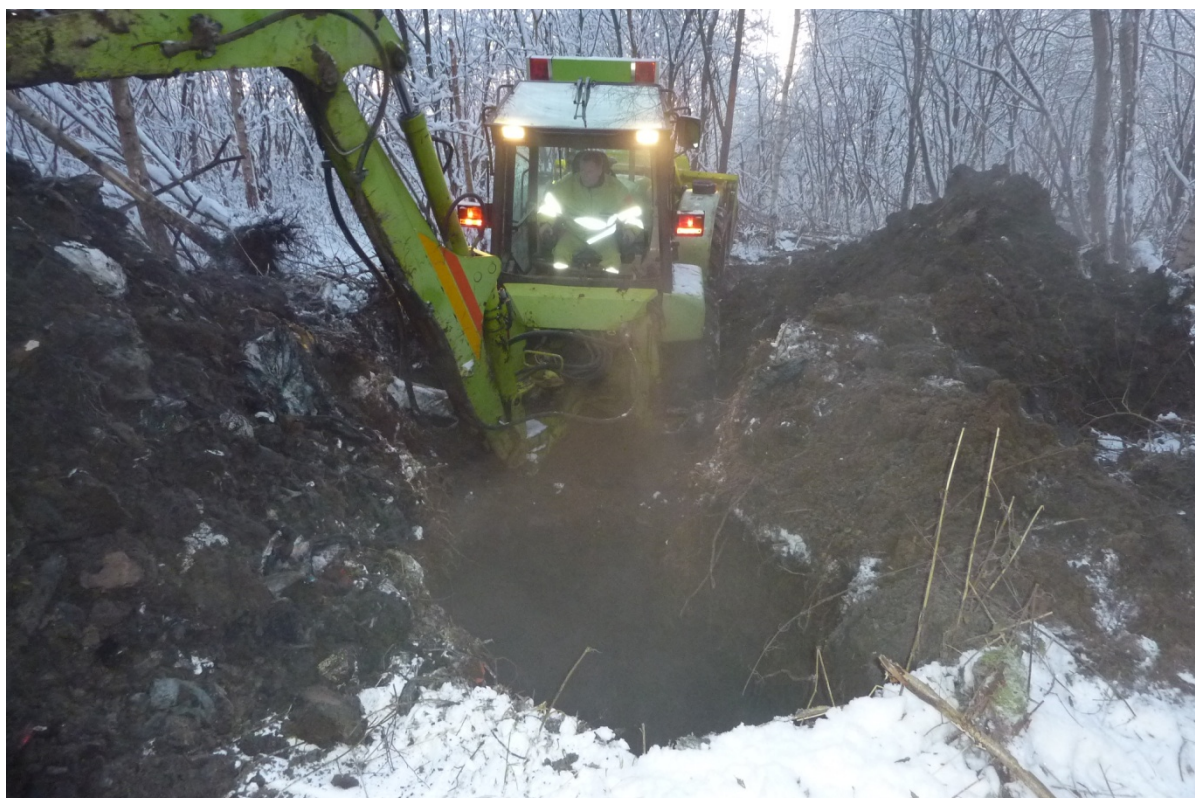
Ved renderne 1-11, som blev udført på den høje del af pladsen var det ikke muligt at grave igennem fyldlaget. Ved R1 blev der gravet til ca. 5,0 m u.t., og der var stadig registreret fyld.

Figur 3 - R1 hvor der graves dybere til 5,0 m u.t.

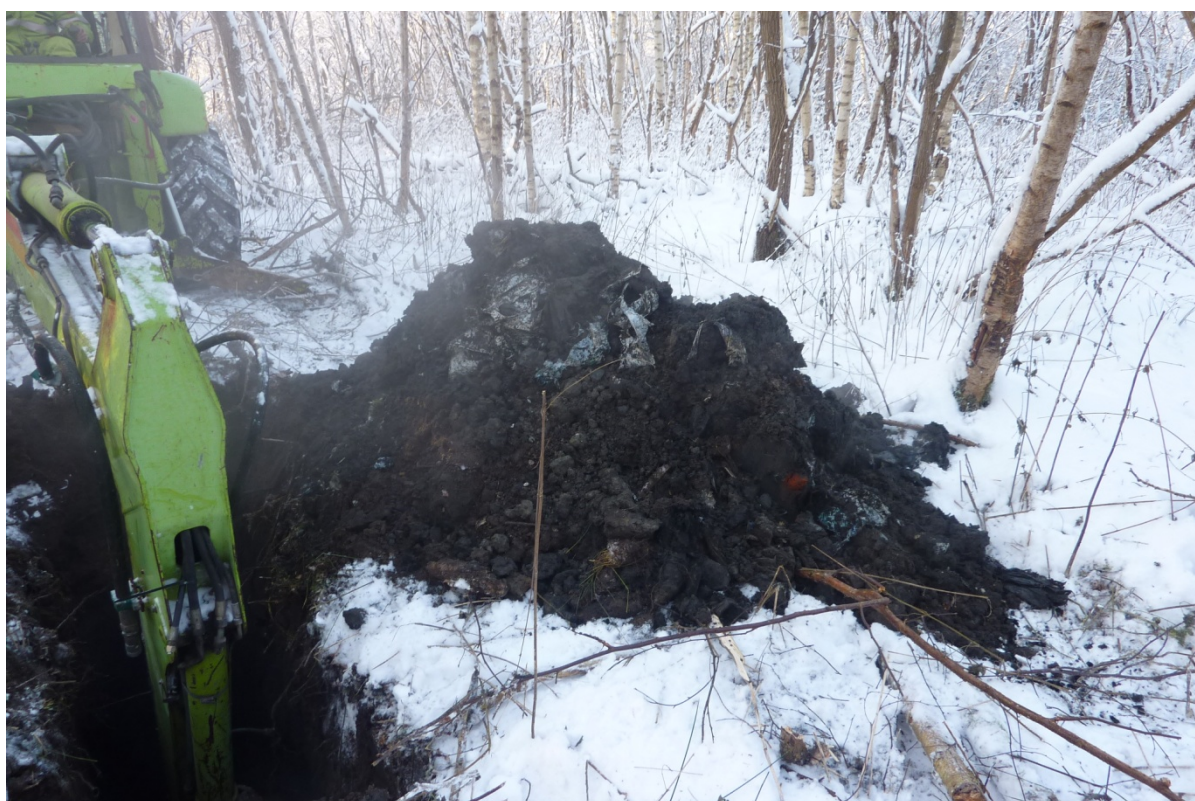
Figur 4 - R2 med affald

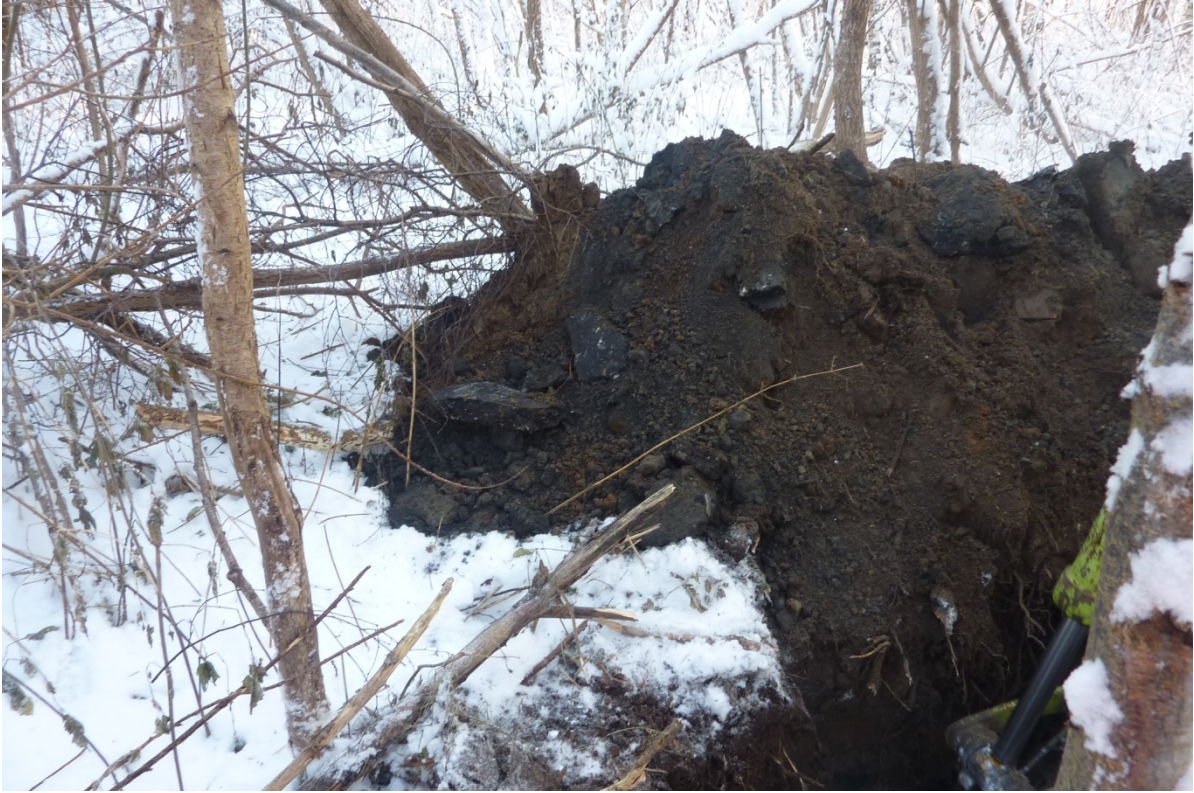
Figur 5 - R3 med asfaltstykker

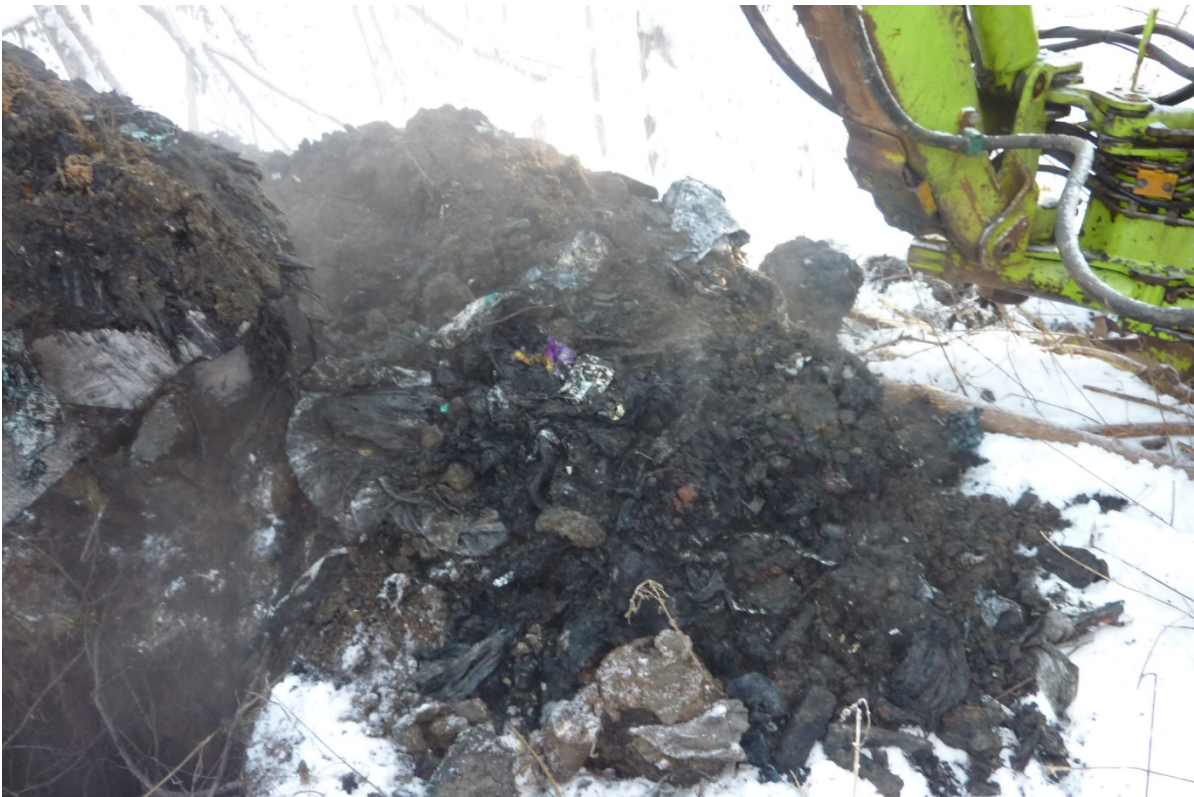
Figur 6 - R3 med affald

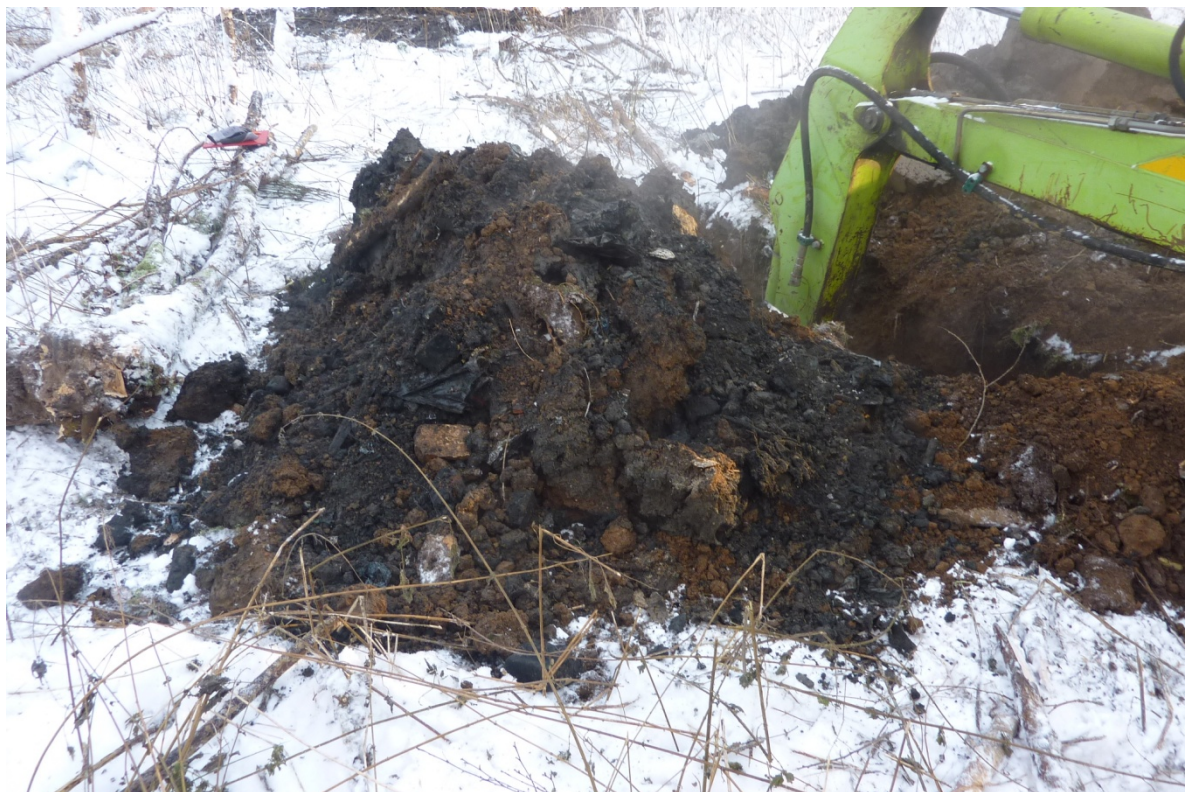
Figur 7 - R4 med affald

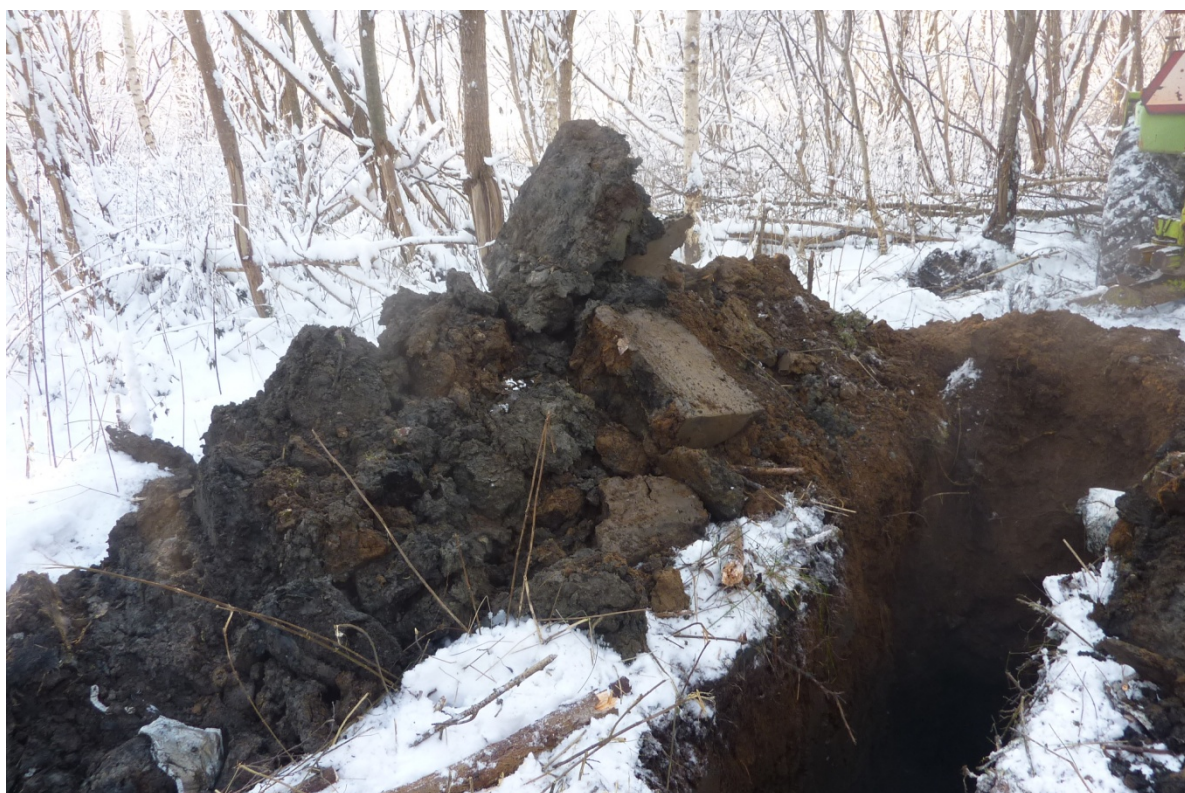
Figur 8 - R4 overjord, noget leret

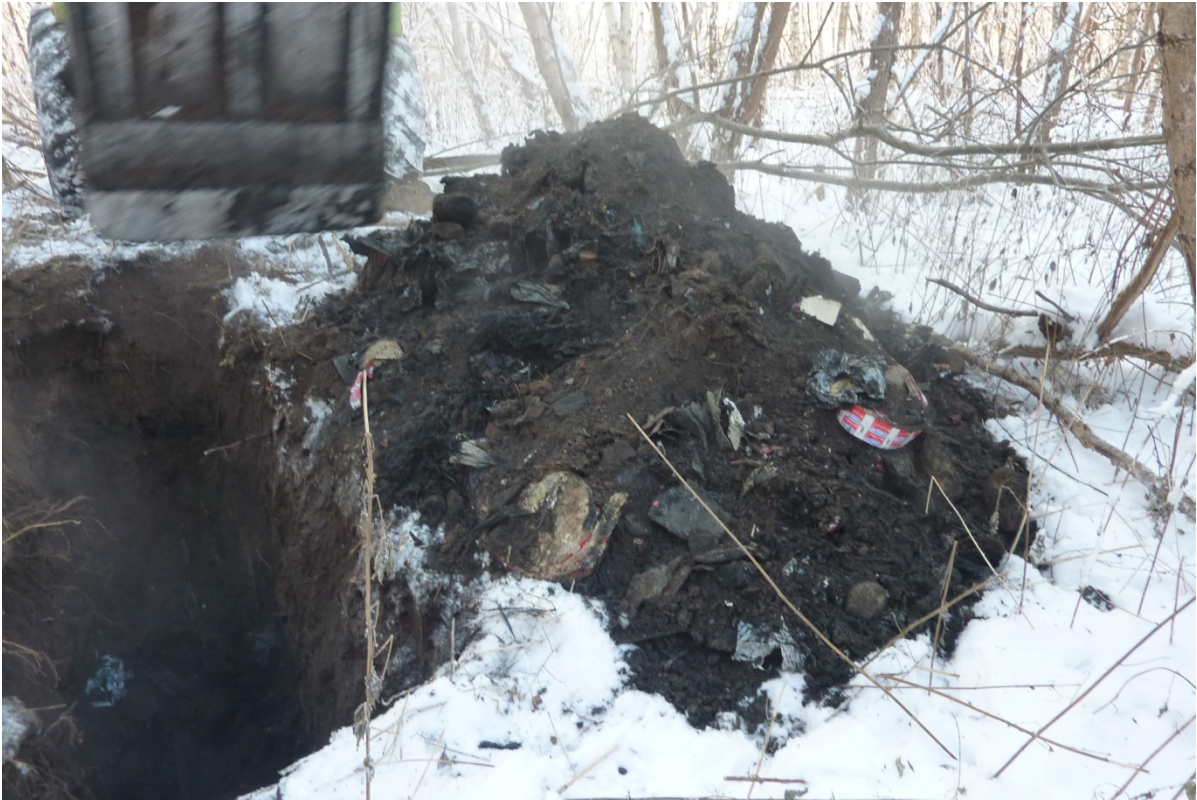
Figur 11 - R6 med affald

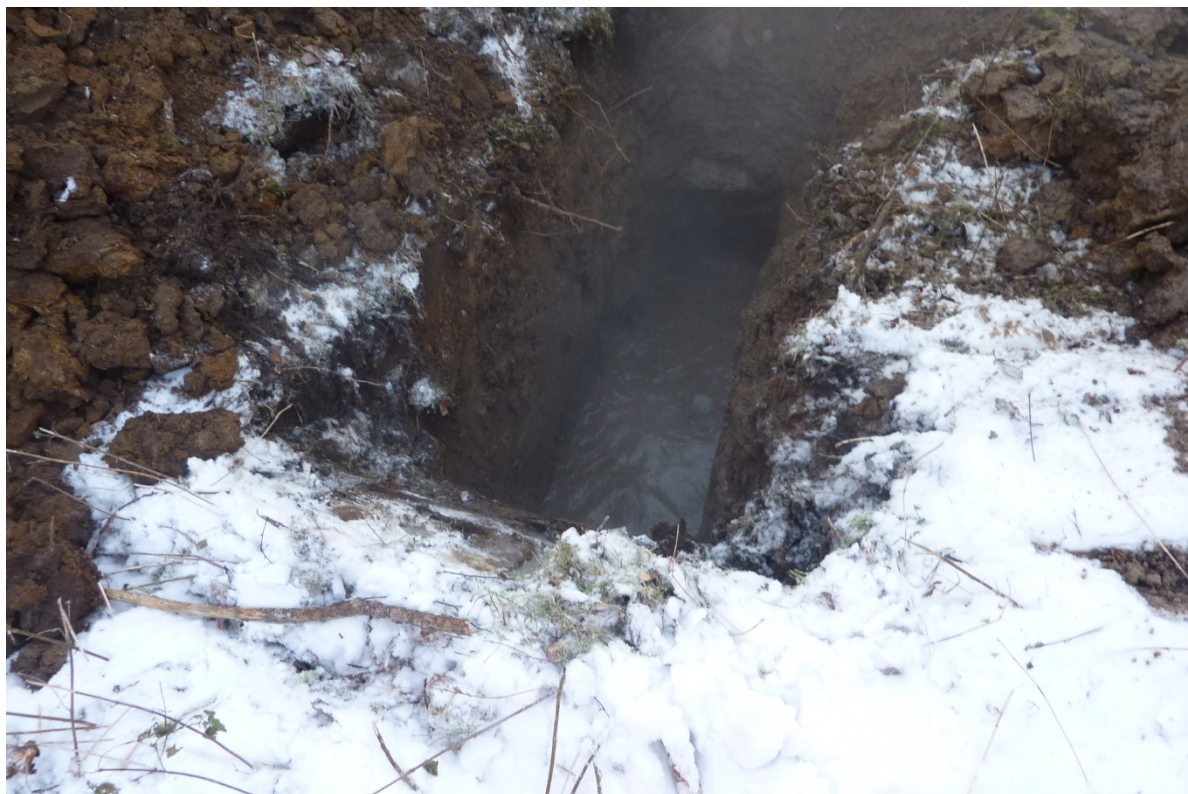
Figur 21 - R11 hvor der er truffet grundvand

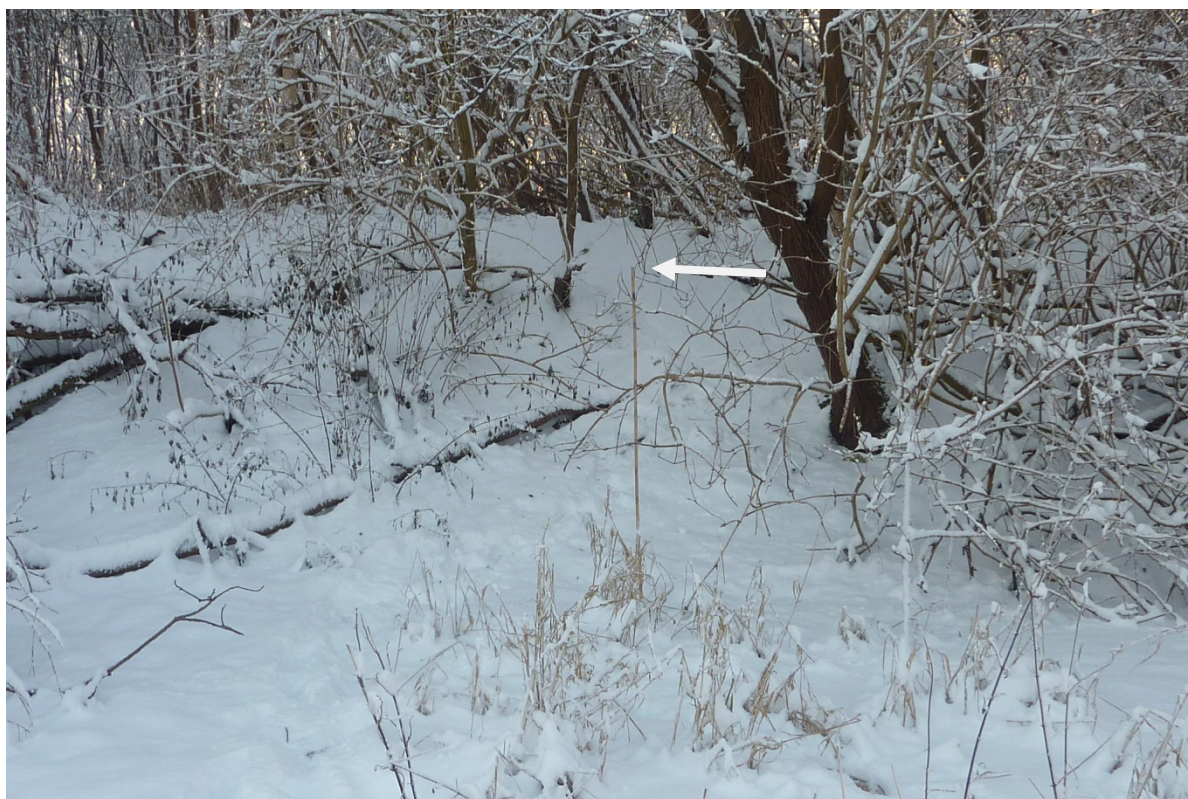
Figur 22 - Skrænten set nordfra. Det undersøgte område ligger ca. 2 m højere. Pilen viser toppen af 2m tommestok.

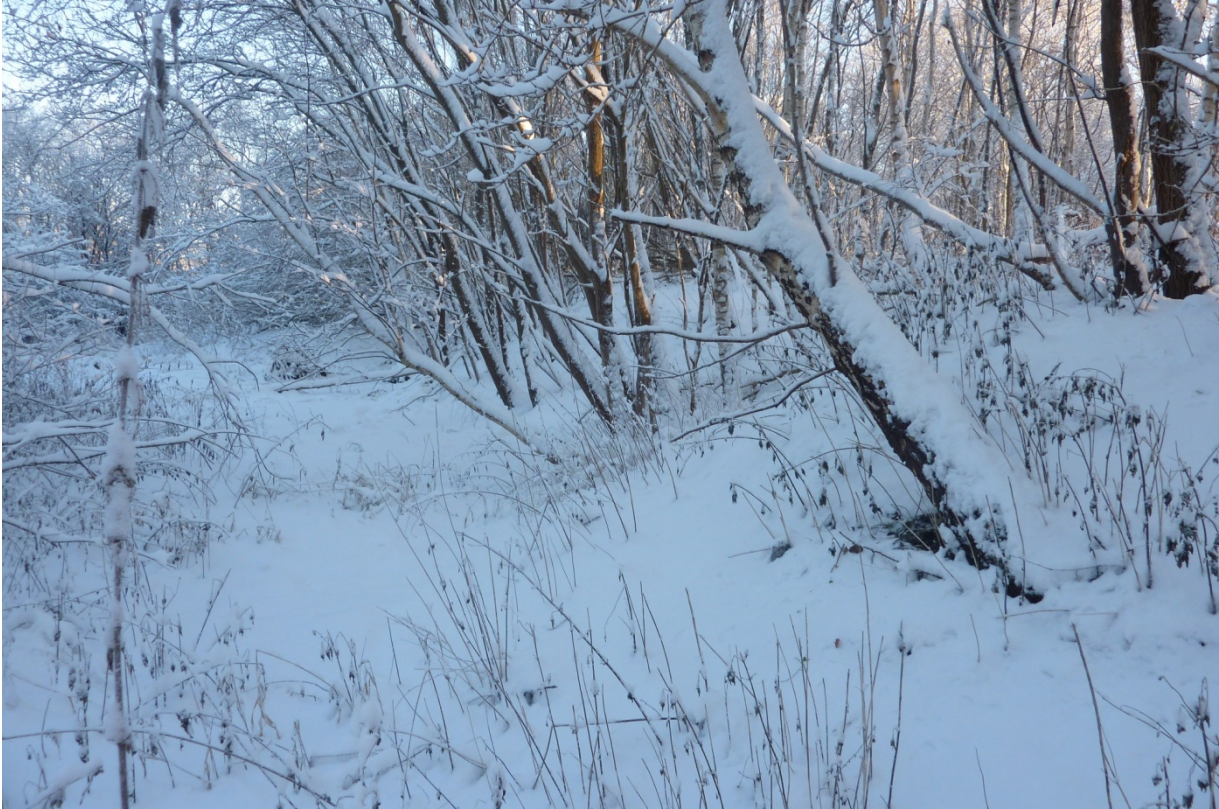
Den nordlige del af pladsen er ikke undersøgt på grund af dårlige adgangsforhold. Der var meget tæt bevoksning med træer og/eller lavtliggende jordlag med blød bund.

Figur 23 - Det lavtliggende område er ikke undersøgt. Der er kun udført en rende, R12.
