Vejle Å

Ravning Klimalavbund

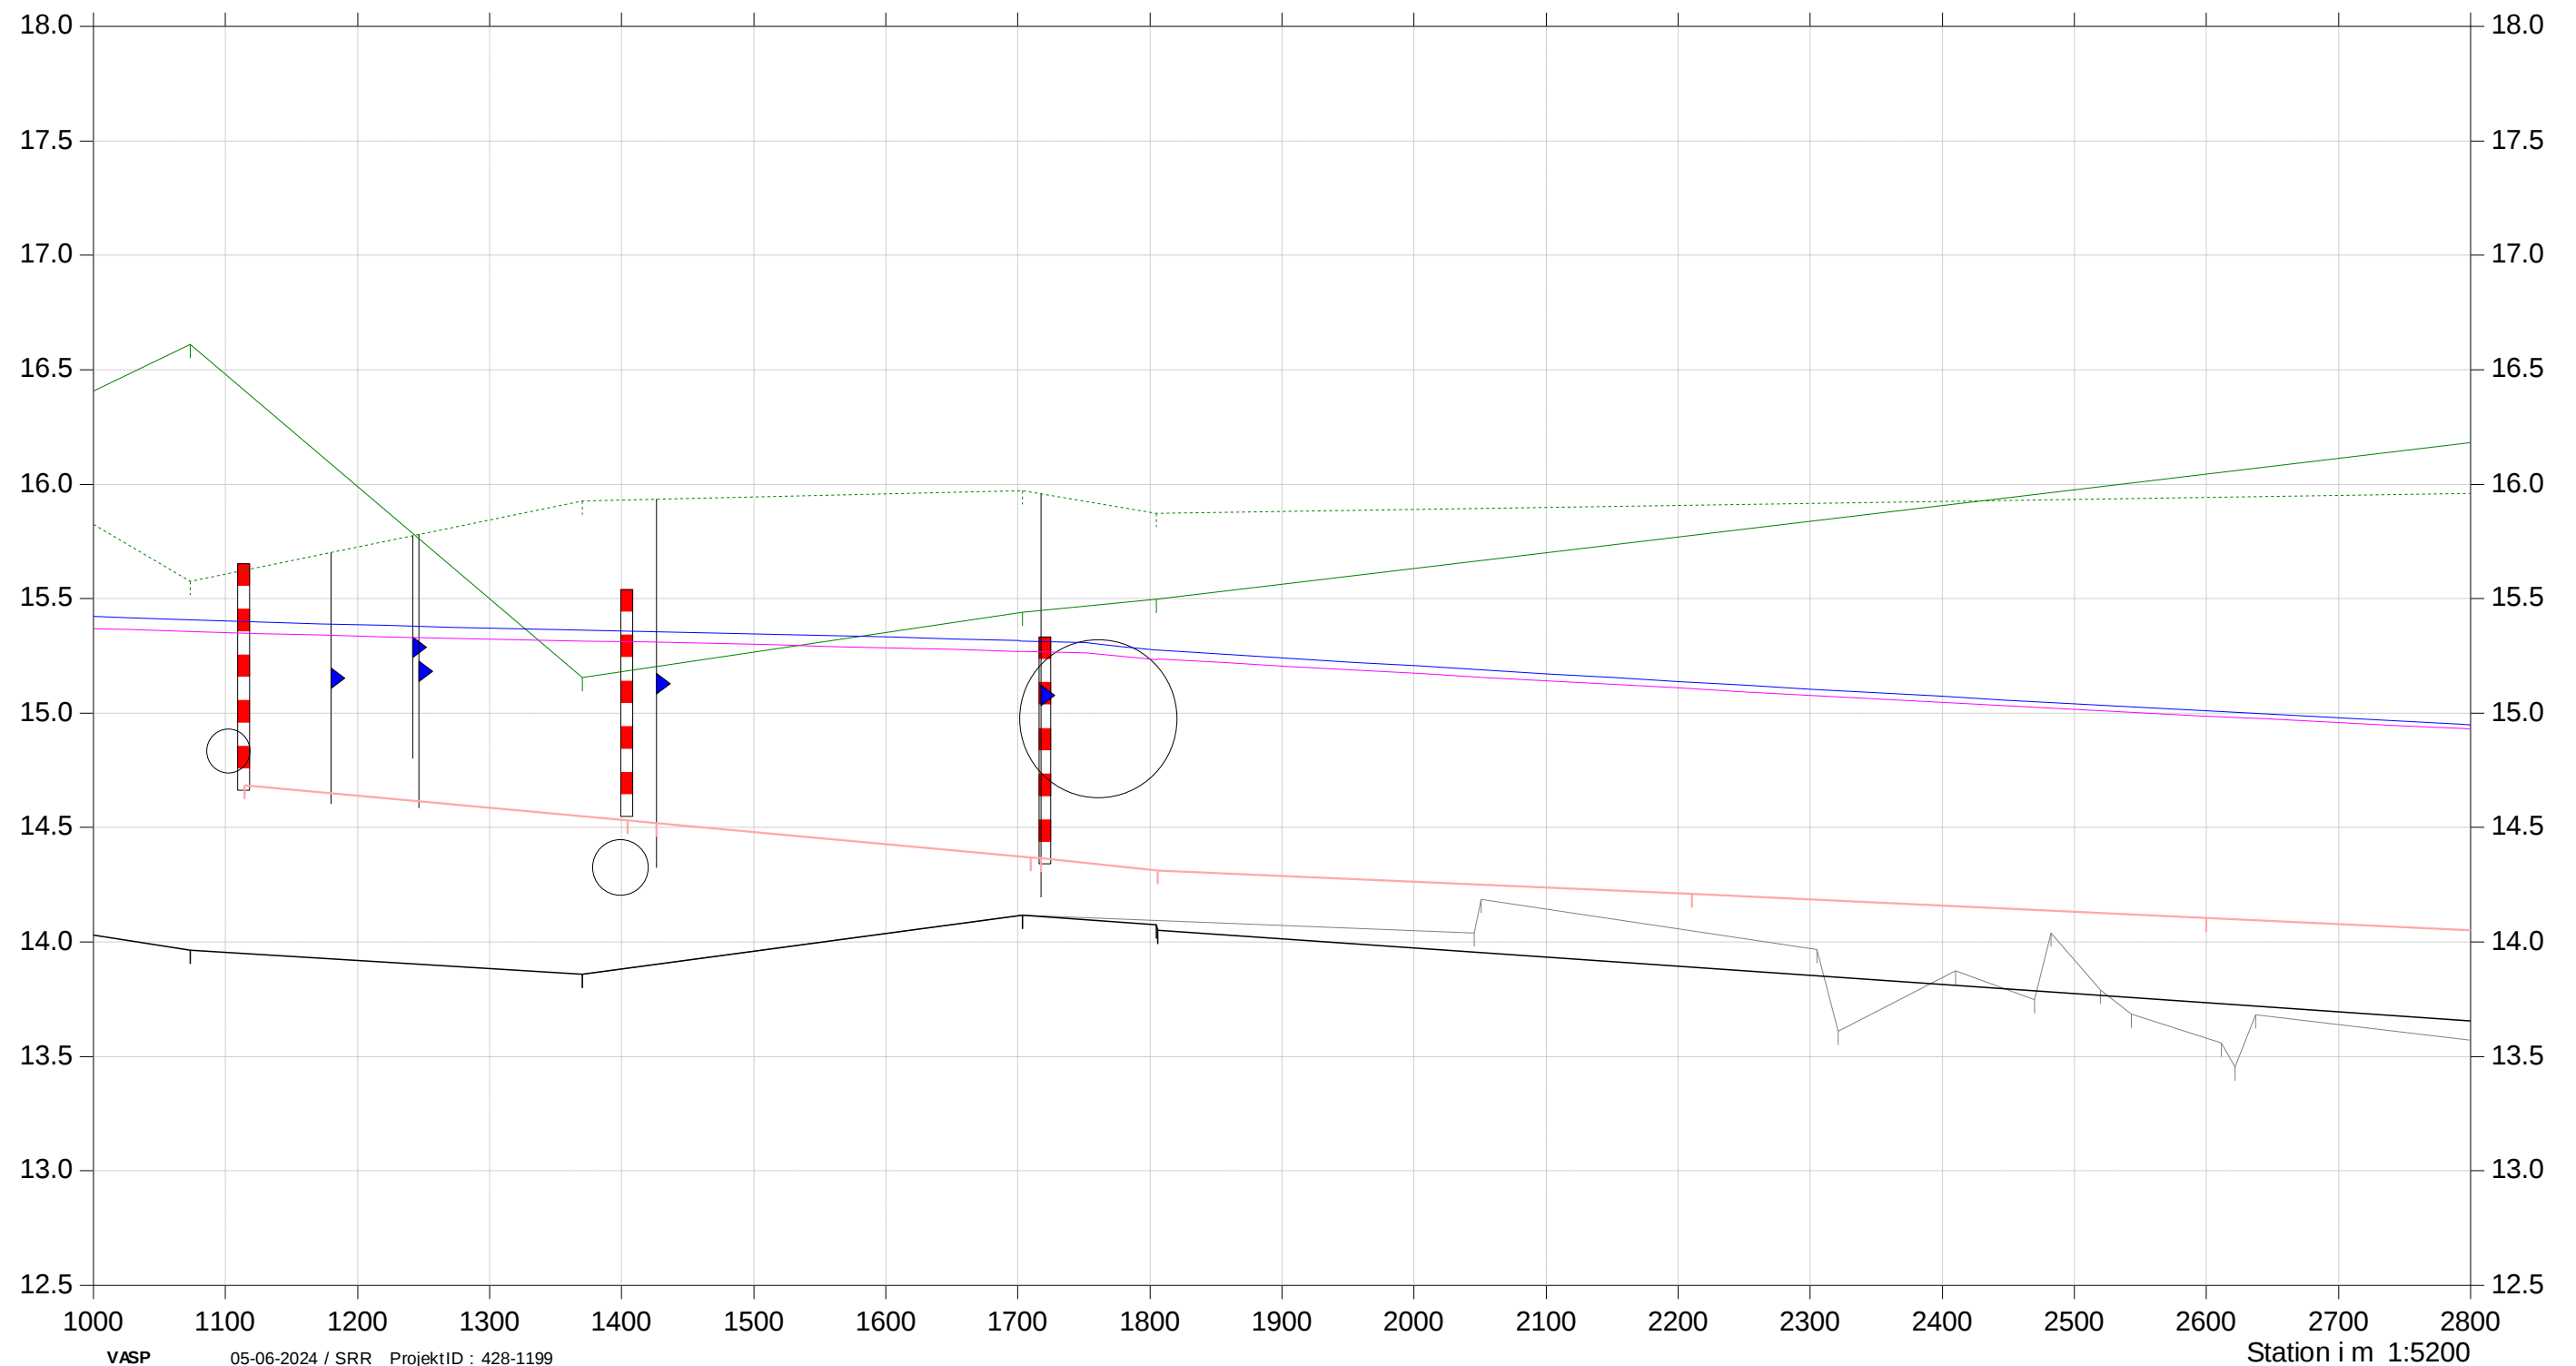
OBS: Opmåling og regulativ  
er elastiskket og stationering  
ændret

- Terræn venstre
- Projekteret bund
- Nuværende (opmålt) bund
- Regulativ 1998, bundkote
- Medianmaksl projekteret opmåling
- Sommermiddel projekteret
- Terræn højre

Kote i m DVR90 1:30

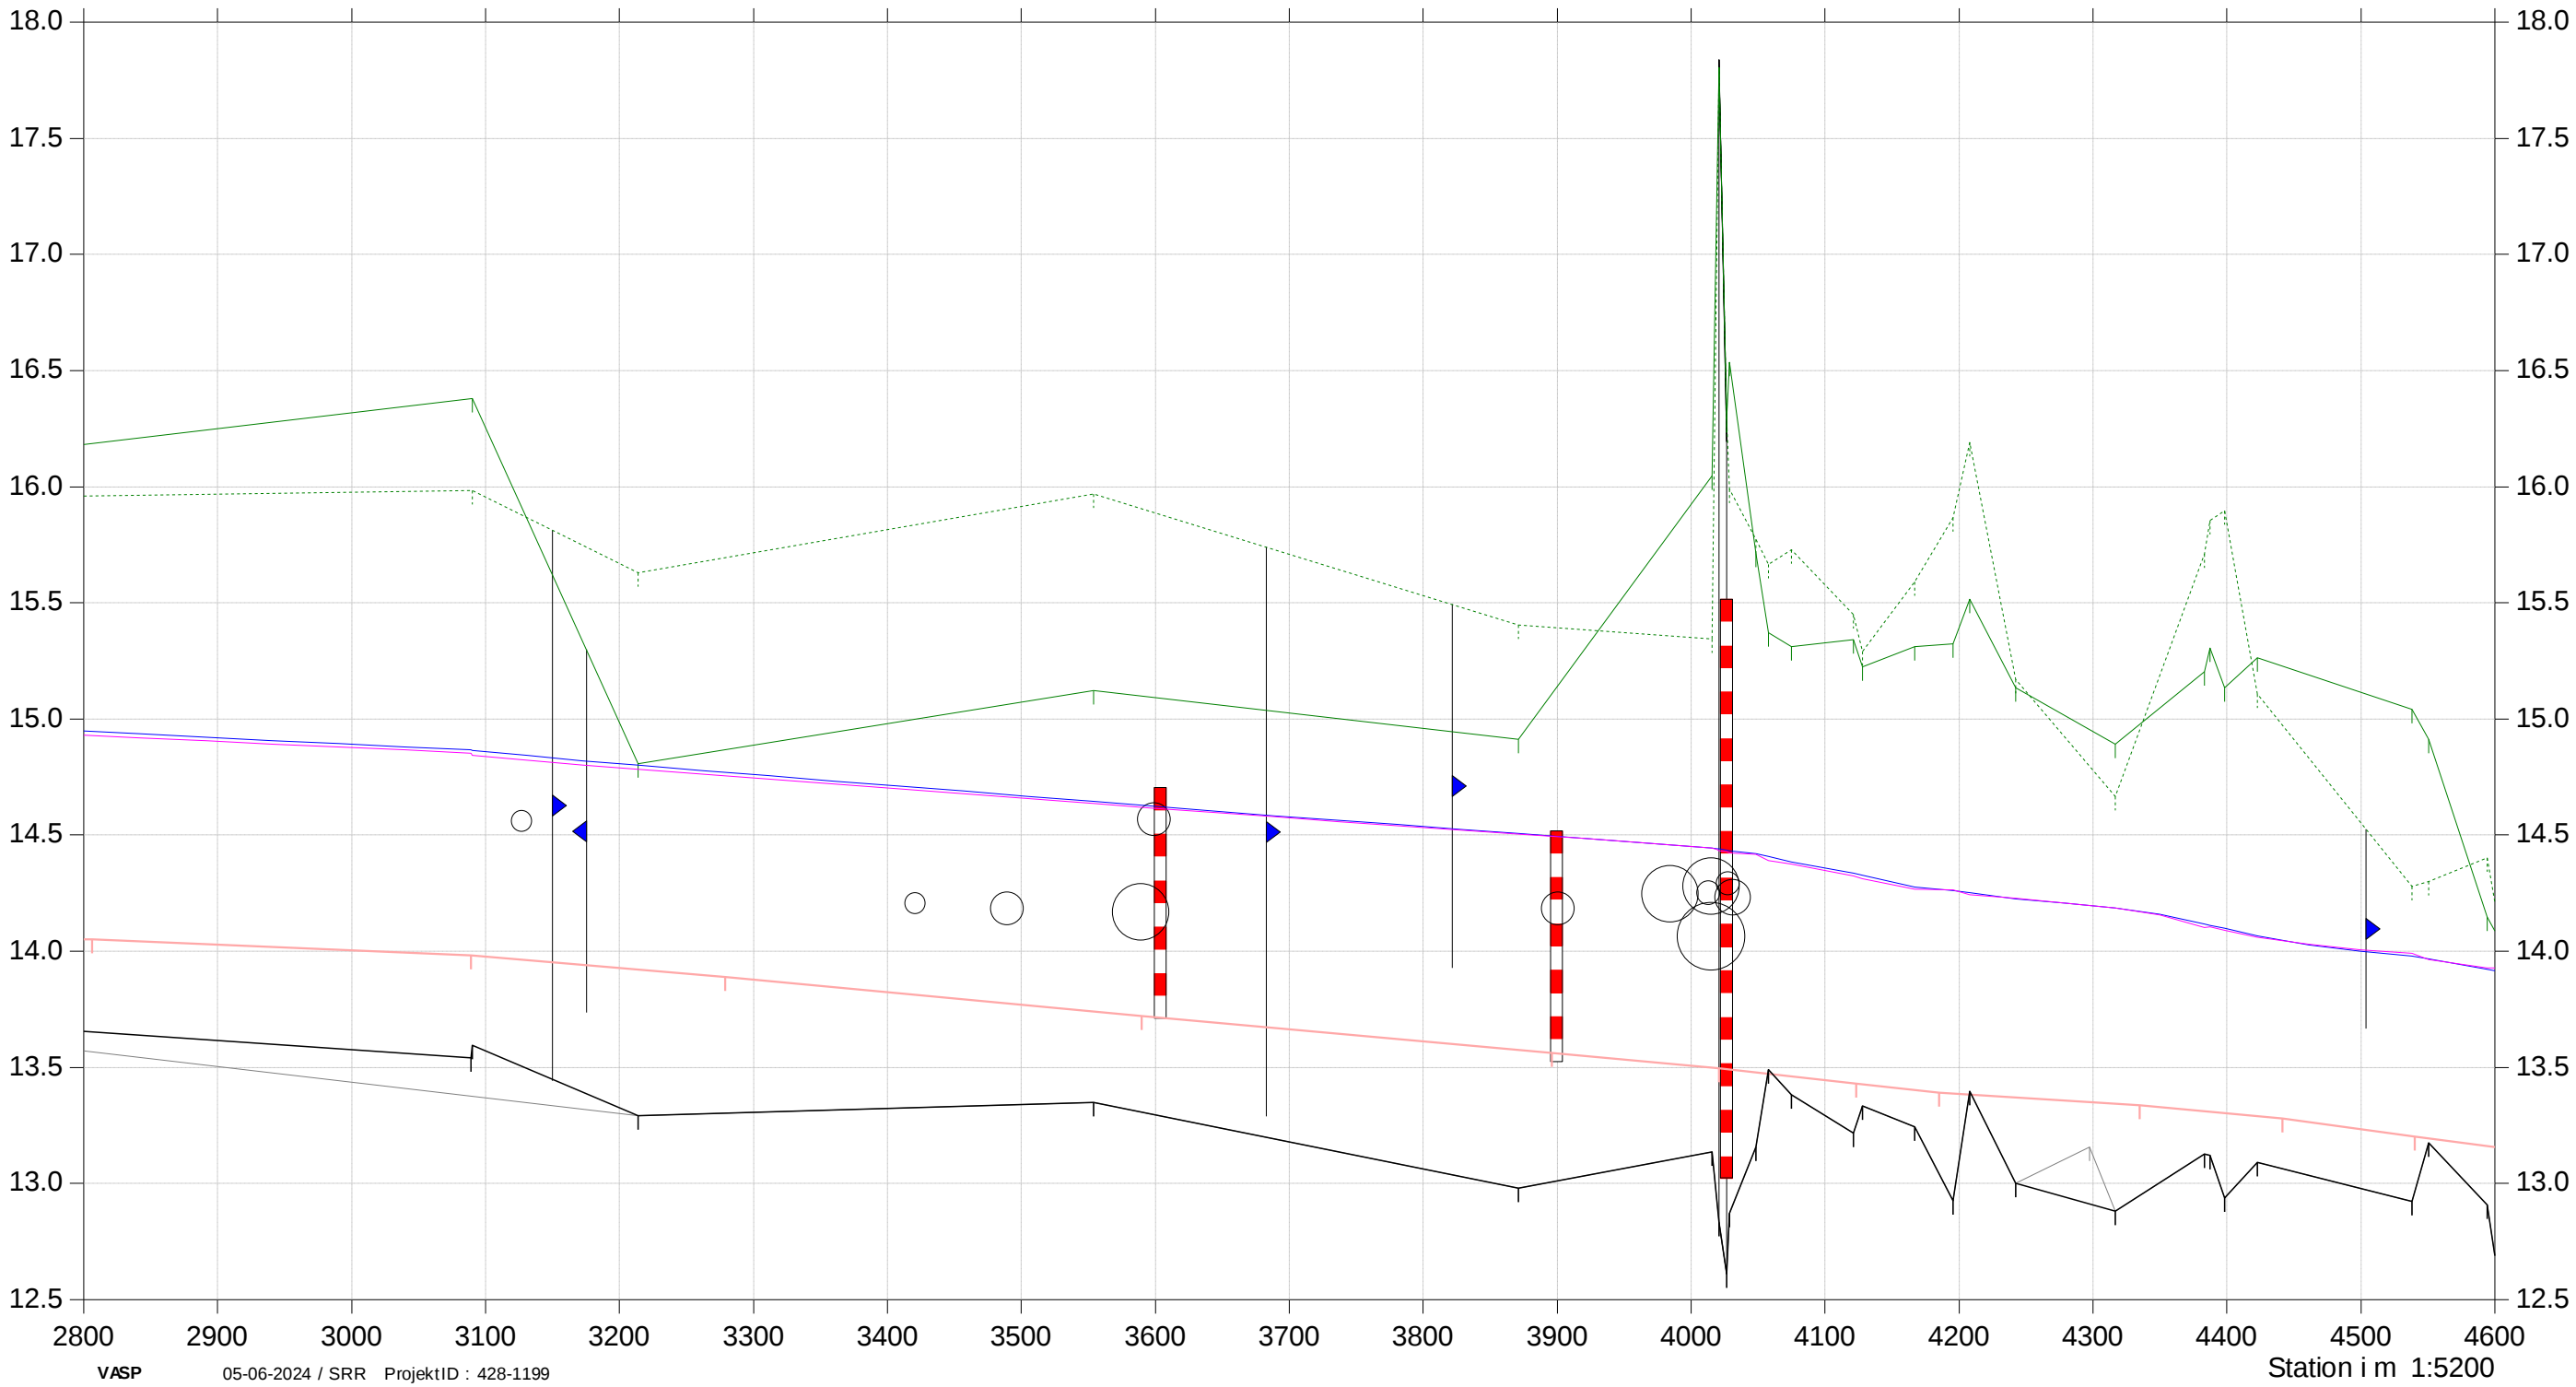
OBS: Opmåling og regulativ  
er elastiskket og stationering  
ændret

Projekteret bund

Nuværende (opmålt) bund

Regulativ 1998, bundkote
- Medianmaksl projekteret opmåling

Sommermiddel projekteret

Kote i m DVR90 1:30

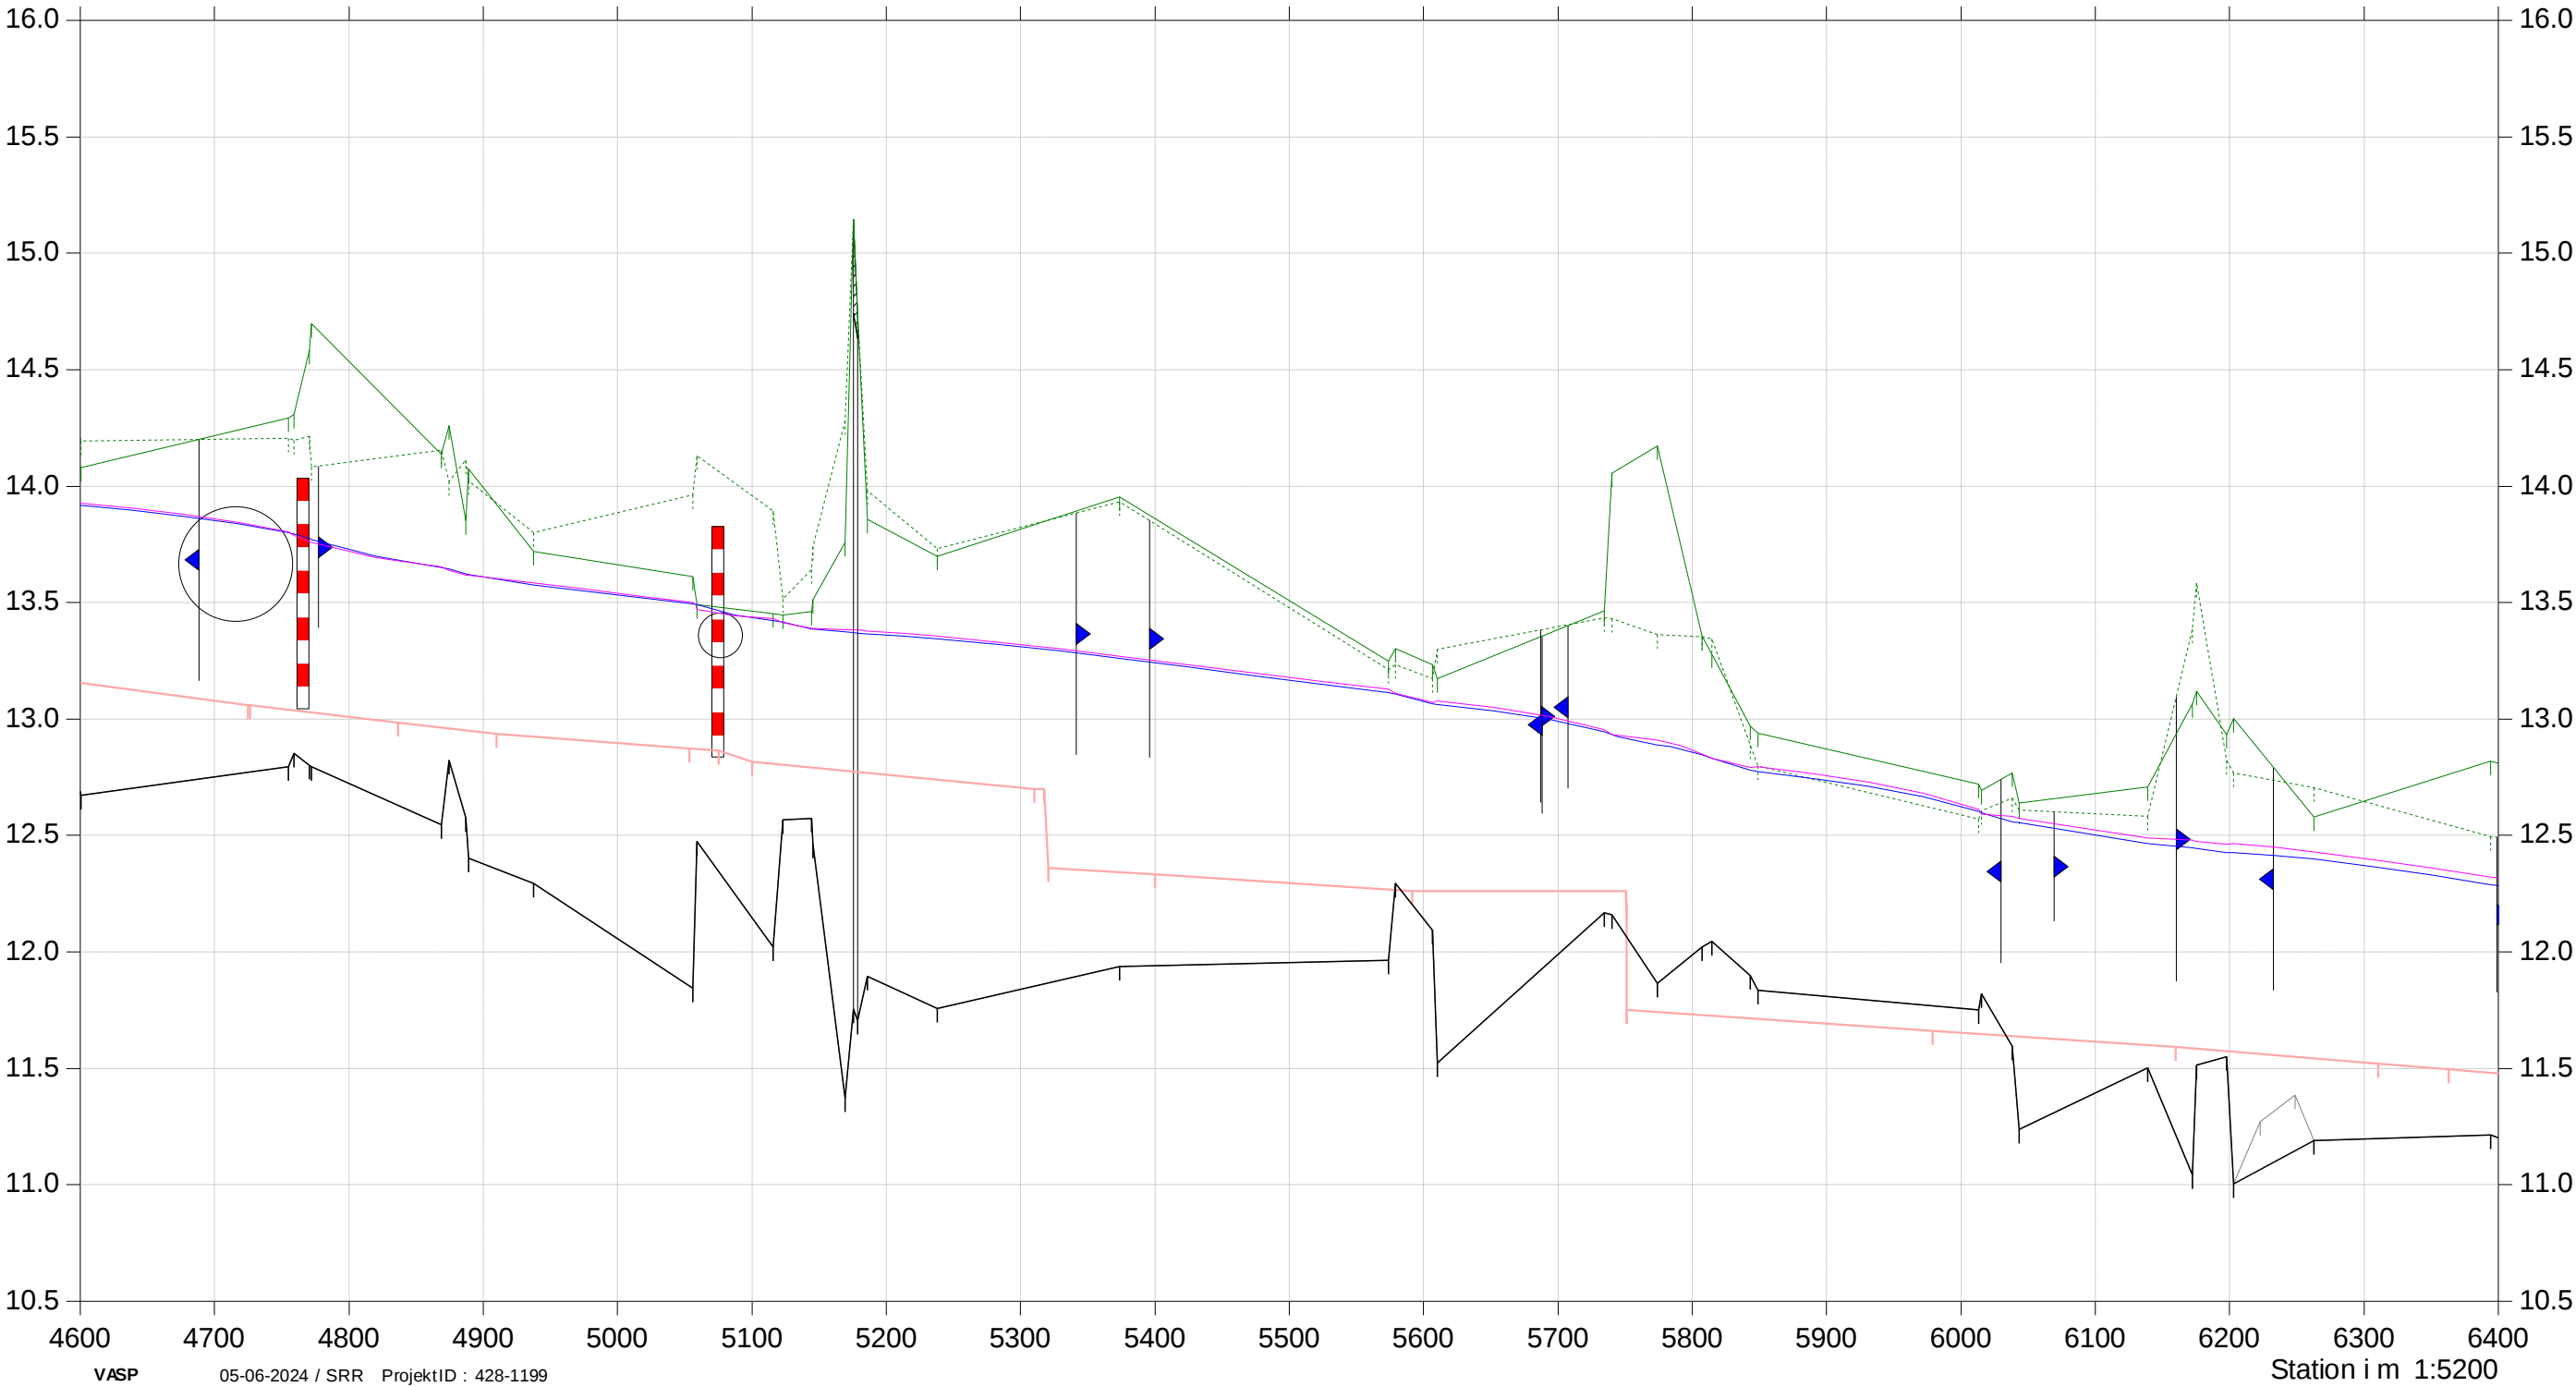
OBS: Opmåling og regulativ  
er elastiskket og stationering  
ændret

Projekteret bund

Nuværende (opmålt) bund

Regulativ 1998, bundkote
- Medianmaksl projekteret opmåling

Sommermiddel projekteret

Kote i m DVR90 1:30

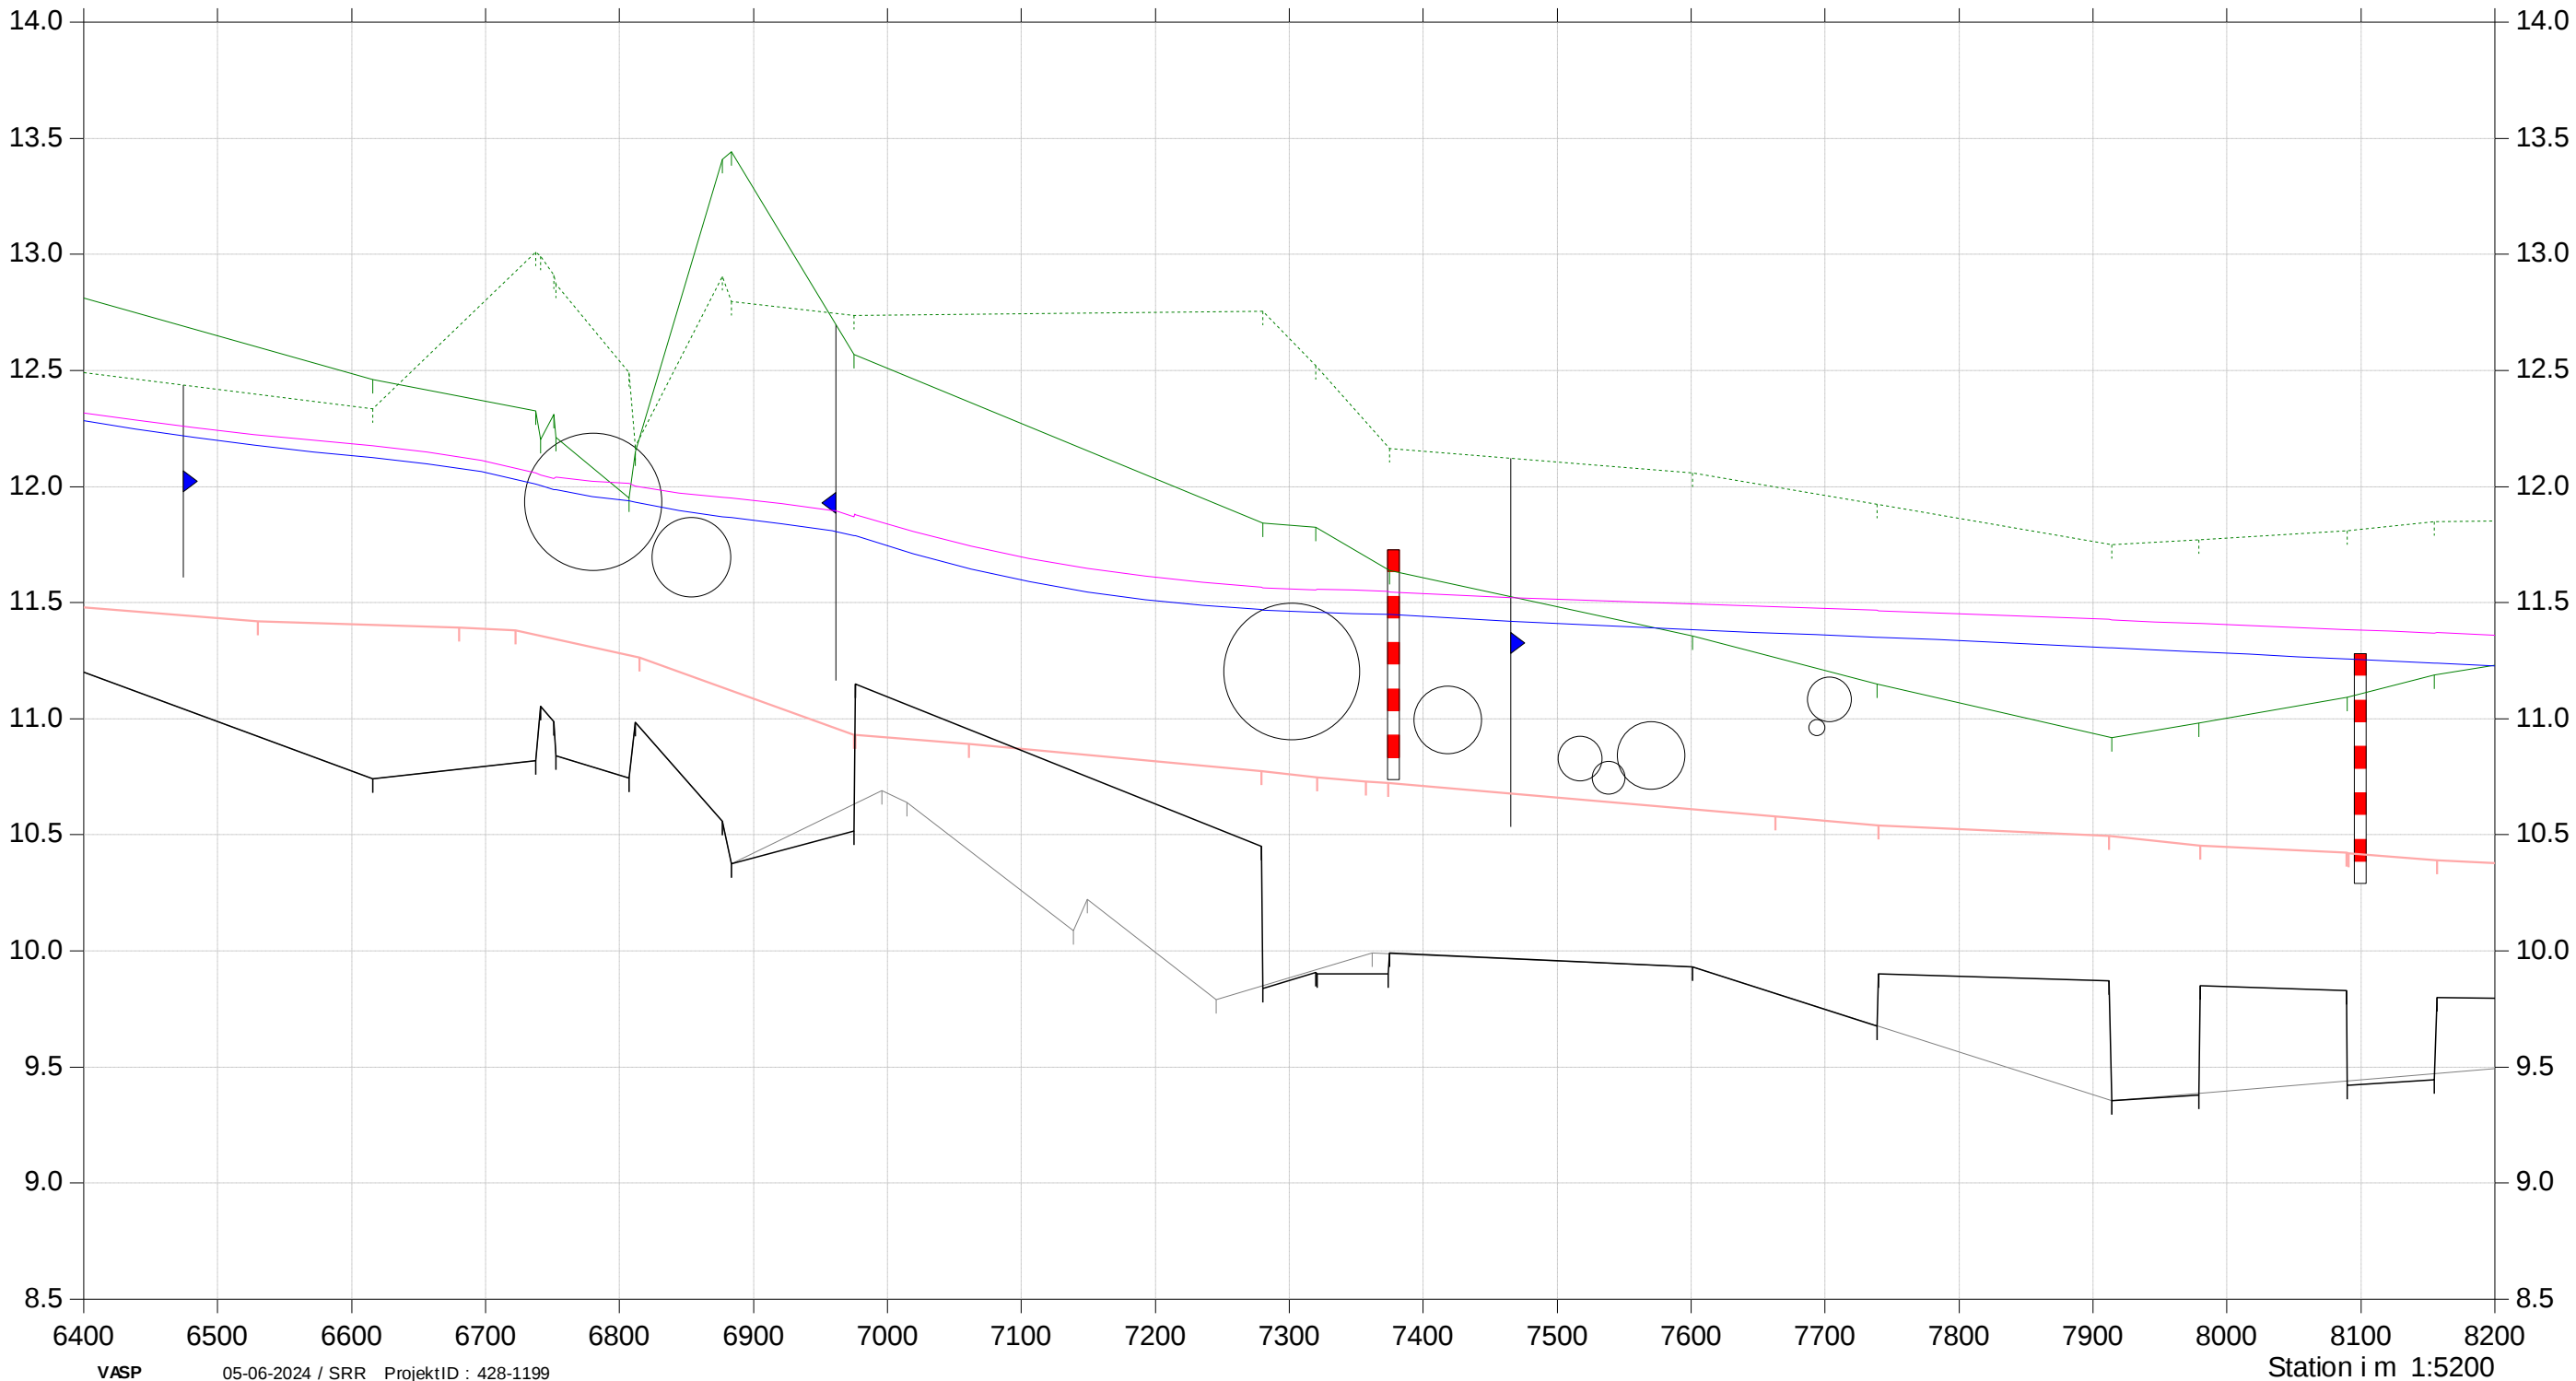
OBS: Opmåling og regulativ  
er elastiskket og stationering  
ændret

- Terræn venstre
- Projekteret bund
- Nuværende (opmålt) bund
- Regulativ 1998, bundkote
- Medianmaksl projekteret opmåling
- Sommermiddel projekteret
- Terræn højre

Kote i m DVR90 1:30

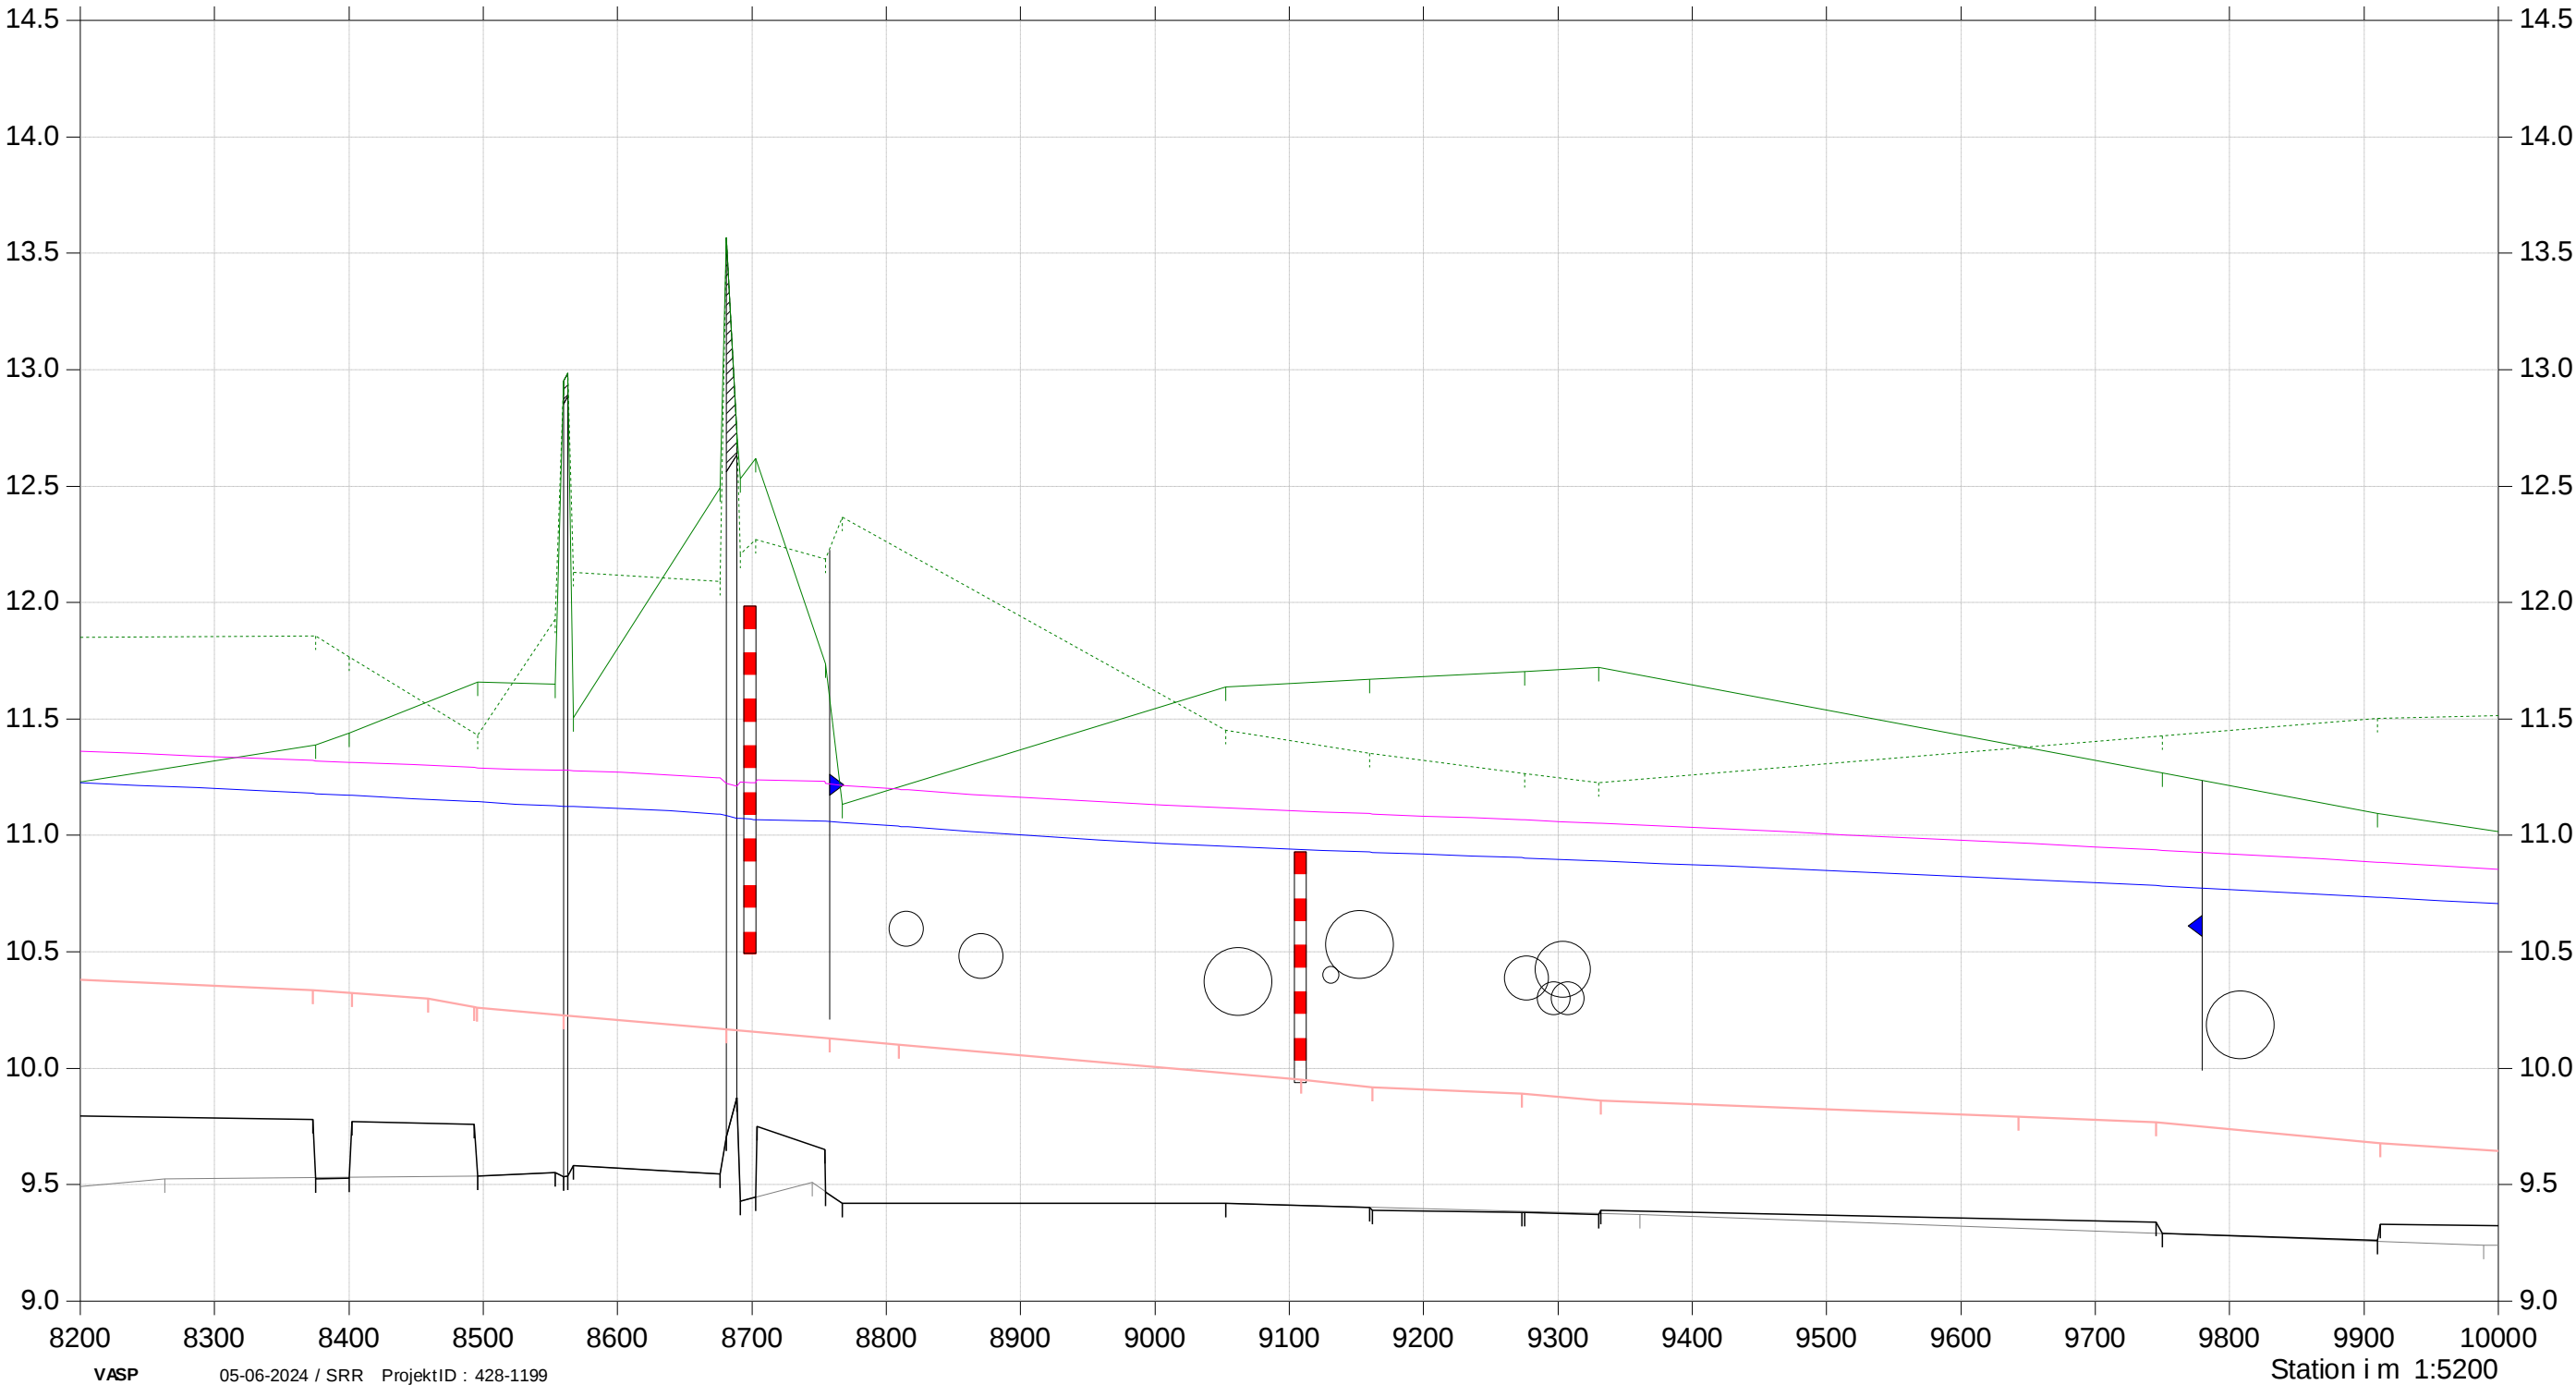
OBS: Opmåling og regulativ  
er elastiskket og stationering  
ændret

Projekteret bund

Nuværende (opmålt) bund

Regulativ 1998, bundkote
- Medianmaksl projekteret opmåling

Sommermiddel projekteret

Kote i m DVR90 1:30

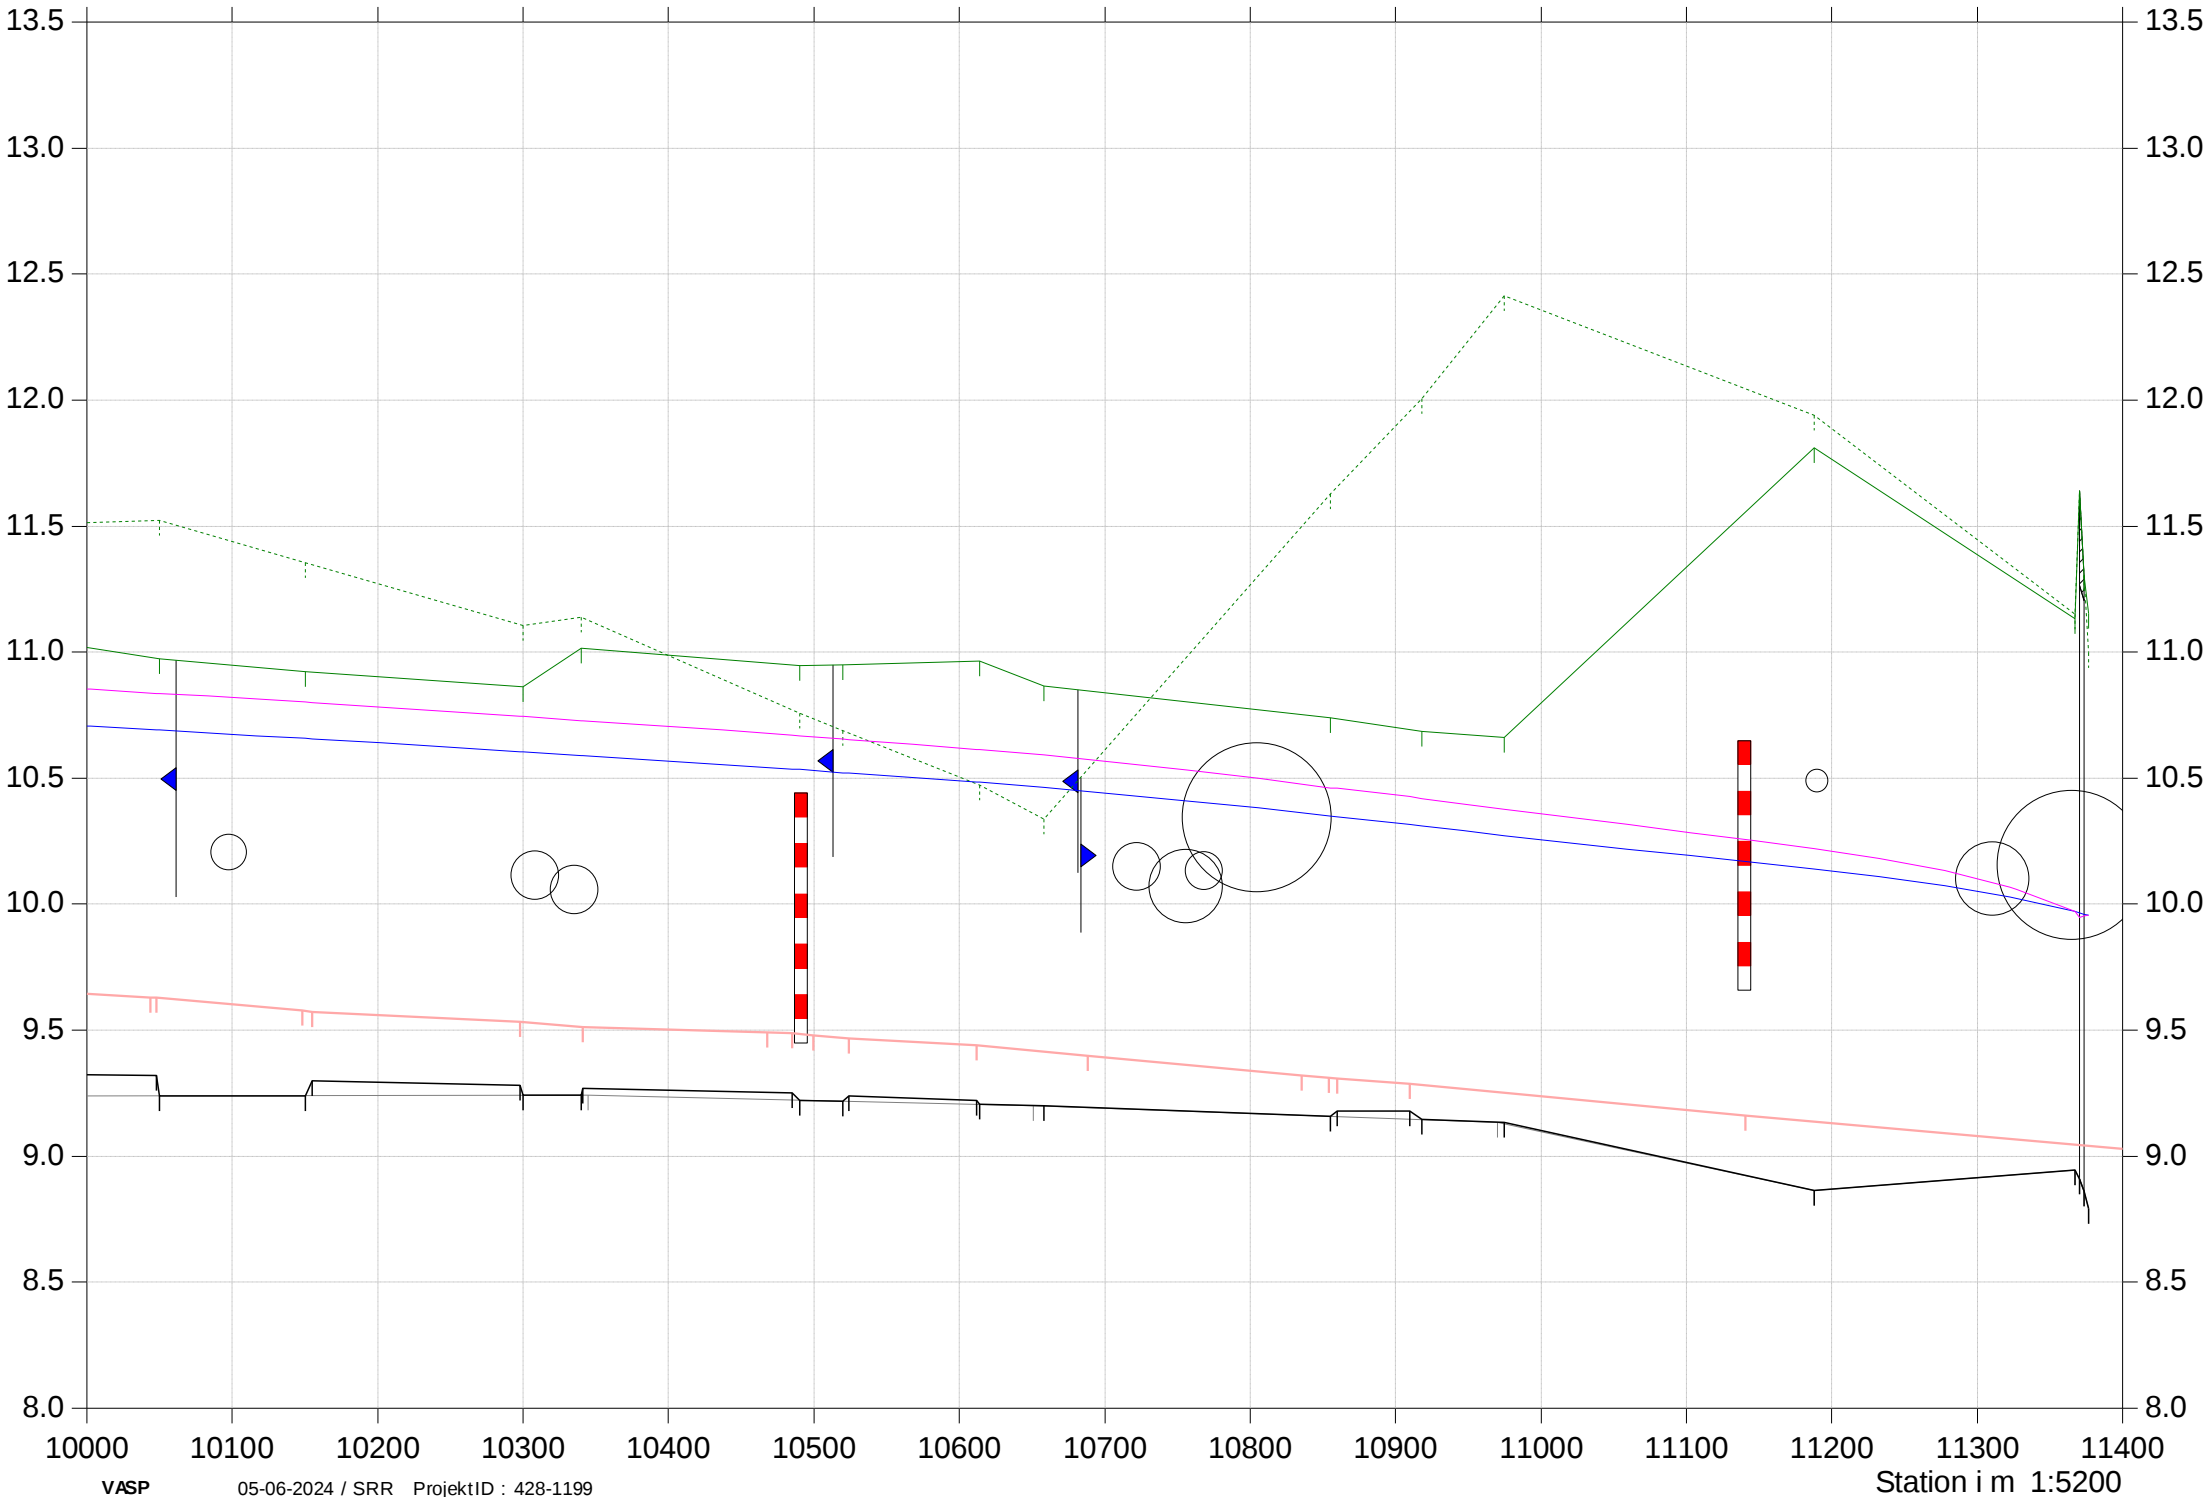
OBS: Opmåling og regulativ  
er elastiskket og stationering  
ændret

- Terræn venstre
- Projekteret bund
- Nuværende (opmålt) bund
- Regulativ 1998, bundkote
- Medianmaksl projekteret opmåling
- Sommermiddel projekteret
- Terræn højre

Kote i m DVR90 1:30
